Gemeinde Waldbrunn

**Bebauungsplan „Seniorenheim Waldbrunn“
im Ortsteil Waldkatzenbach**

Fachbeitrag Artenschutz

Wagner + Simon Ingenieure GmbH
INGENIEURBÜRO FÜR UMWELTPLANUNG

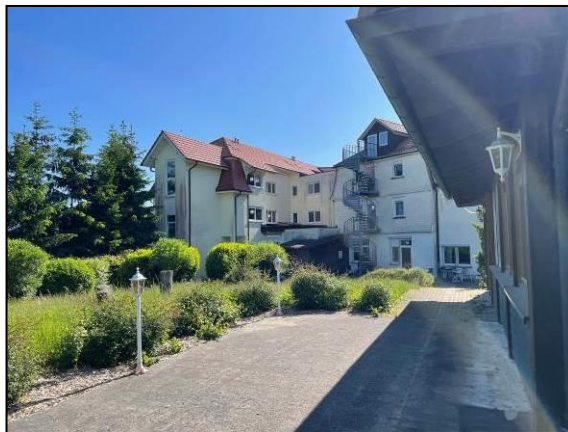
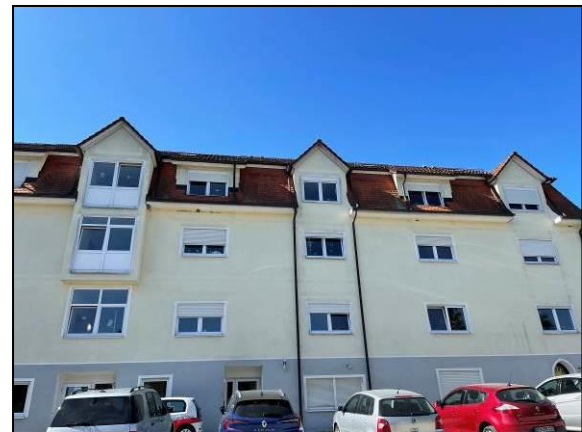
Das Pflegeheim besteht aus einem Altbau und einem „Neubau“ aus 2004. Die Gebäude sind überwiegend dreistöckig, haben ein ausgebautes Dachgeschoss, diversen Giebel und Gaube und ein Ziegeldach.

Abb.: Pflegeheim Westseite und Café-Gebäude im VG (l.) sowie Nordansicht Pflegeheim (r.)

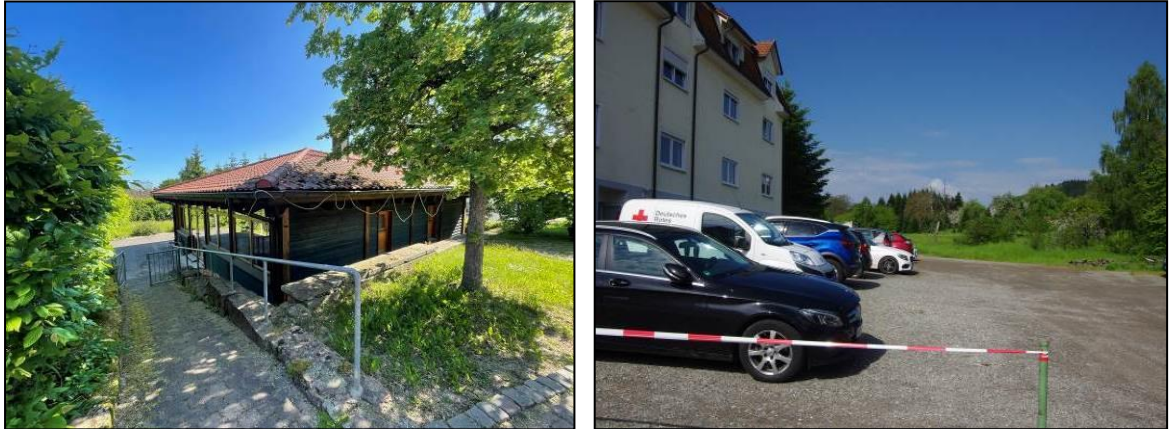
Das Café-Gebäude ist ein einstöckiges, mit großen Fenstern und einem Walmdach ausgestattetes Holzgebäude mit einer Bretterverschalung. Es ist von Pflaster- und Grünflächen umgeben. Zwischen dem Gebäude und der südlich verlaufenden Rathausstraße wachsen drei Feldahorn. Südöstlich steht ein Haltestellenhäuschen und an der Zufahrt zum Pflegeheim ein weiterer Ahorn.

Abb.: Café-Gebäude (l.) und Parkplatz im Norden (r.)

Nördlich des Pflegeheims schließt ein geschotterter Parkplatz an. In den Randbereichen wächst Ruderalvegetation. Am nördlichen Rande des Parkplatzes lagern alte Holzbalken. Es schließt, bereits außerhalb des Gebiets, eine Gartenhecke aus u.a. Eibe, Flieder und Kirsche und ein Wohngrundstück an. Westlich des Parkplatzes steht, ebenfalls außerhalb des Änderungsbereichs, ein weitgehend abgestorbener Apfelbaum. Dahinter folgen weitläufige Wiesenflächen.

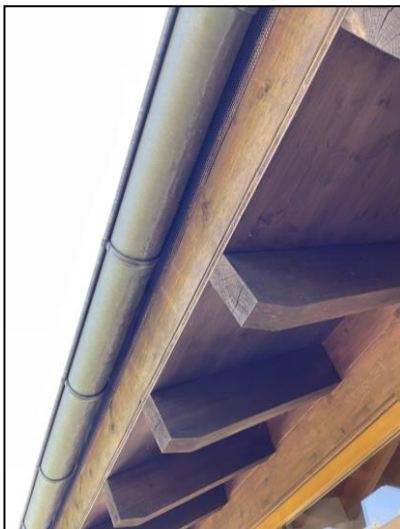
Am Café-Gebäude wurden keine als Quartier geeigneten Strukturen festgestellt. Die Bretterverschalung an der Fassade und das Dach sind dicht geschlossen und ohne jegliche Spalten. Die einzige mögliche Zuflug- oder Quartiermöglichkeit, ein schmaler Spalt zwischen Dachüberstand und Dachrinne, ist mit einem Gitter bzw. Blech verschlossen (siehe Foto).

Abb.: dicht verschlossener Dachüberstand am Café
